## Η συμβολή της διαστημικής τεχνολογίας του Επιχειρησιακού Κέντρου BEYOND/ΕΑΑ στη διαχείριση των καταστροφών στη Μάνδρα και στο Μάτι

### ΗΜΕΡΙΔΑ ΕΑΑ

Συμβολή των  
Ερευνητικών Κέντρων  
στην αντιμετώπιση  
των φυσικών  
καταστροφών

29.11.2019

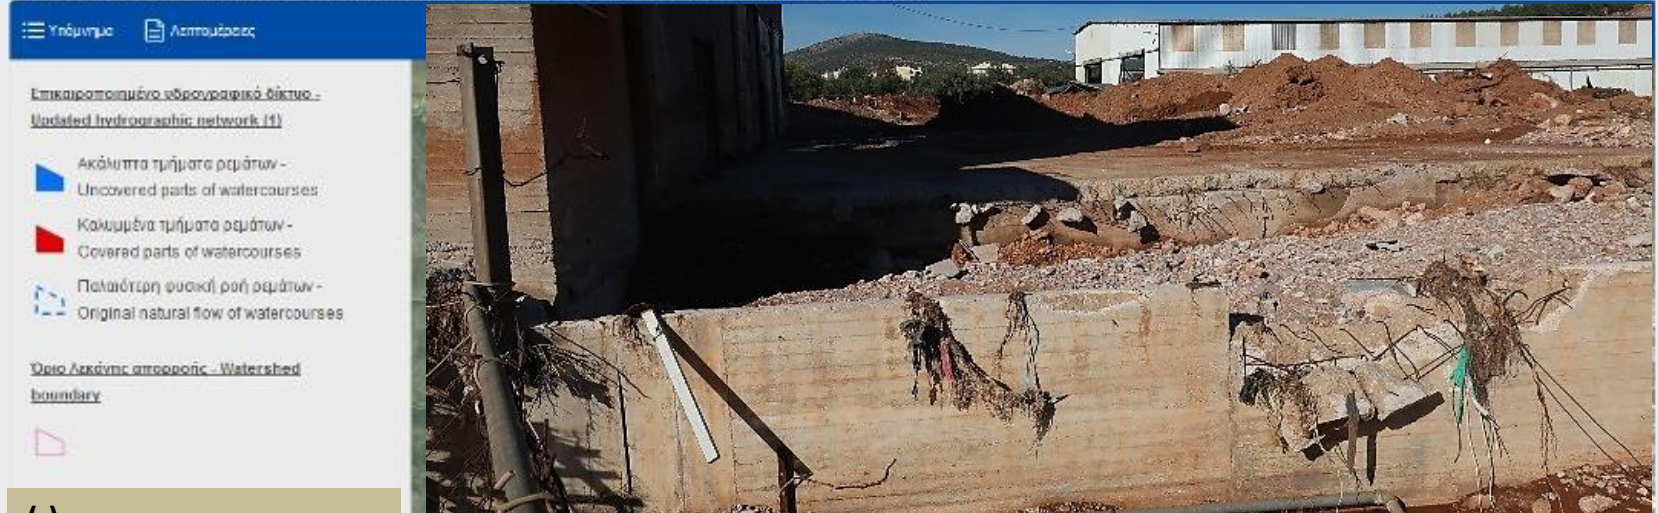
#### Χαρακτηριστικό παράδειγμα 1:

Η φυσική ροή του ρέματος Σούρες παρεμποδίζεται σε διάφορα σημεία από ιδιωτικές (π.χ. Δ. Βακόντιος ΑΕΒΕ) αλλά και δημοτικές εγκαταστάσεις (εργοτάξιο Δήμου Μάνδρας).

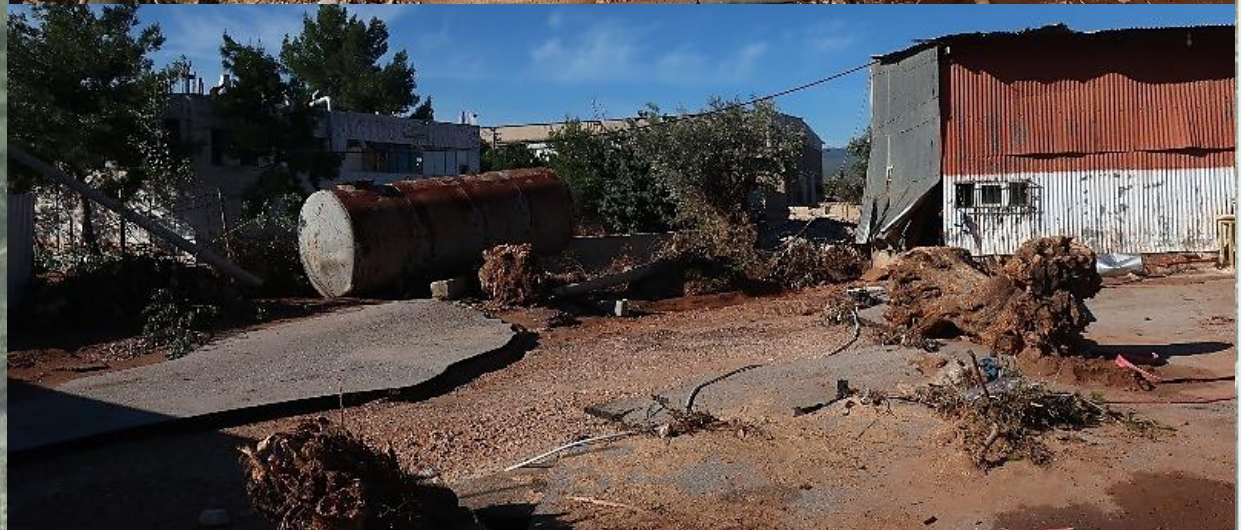
#### Χαρακτηριστικό παράδειγμα 2:

Υπάρχουν ασφαλτοστρωμένοι δρόμοι στα δυτικά και στα βόρεια της αστικής περιοχής της Μάνδρας που διασχίζουν τα ρέματα χωρίς καμία διευθέτηση κοίτης ή τεχνικό έργο (π.χ. οχετός, γέφυρα).

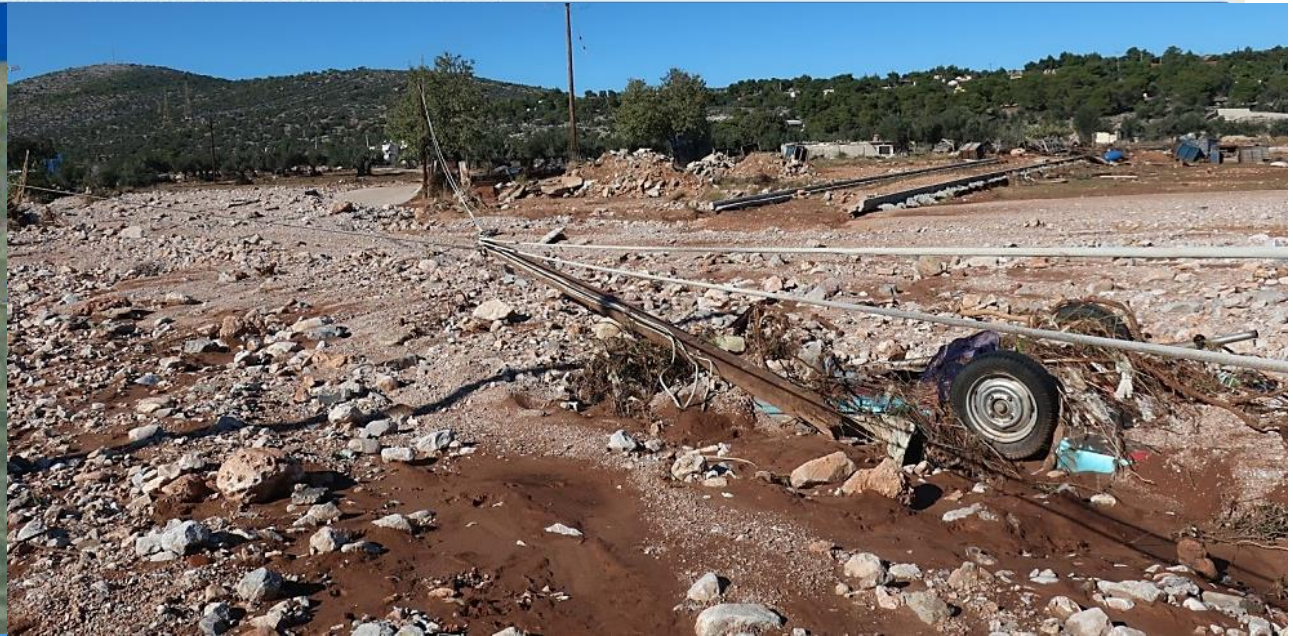
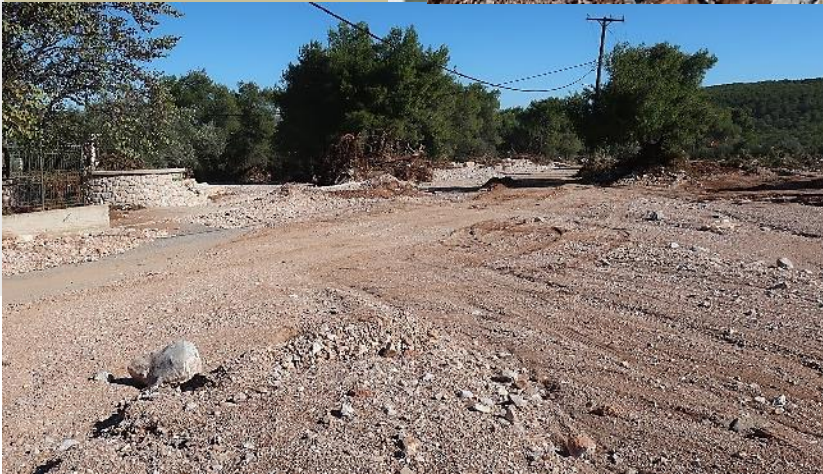
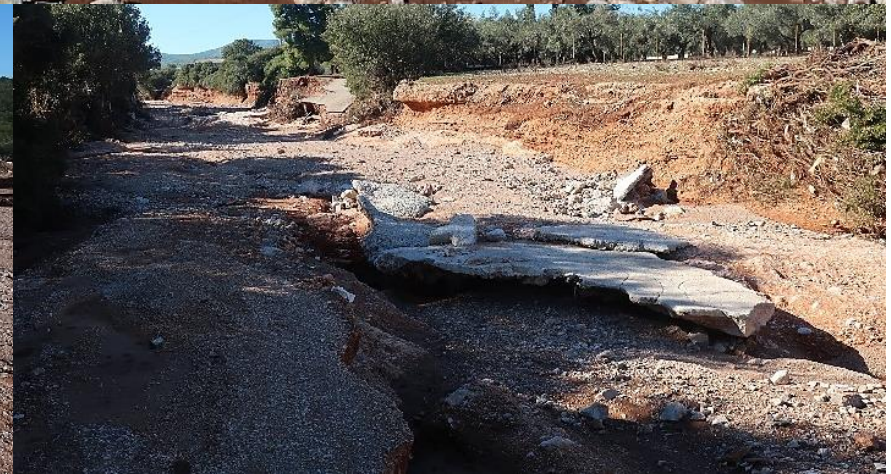
(+)  
**Χαρακτηριστικό παράδειγμα 1:**  
Η διευθέτηση του  
ρέματος Σούρες με  
δίδυμο ανοιχτό  
κανάλι ορθογωνικής  
διατομής από  
σκυρόδεμα,  
ανατολικά της Εθνικής  
Οδού Ελευσίνας-  
Θηβών, στη  
βιομηχανική περιοχή,  
ήταν γενικά επαρκής.

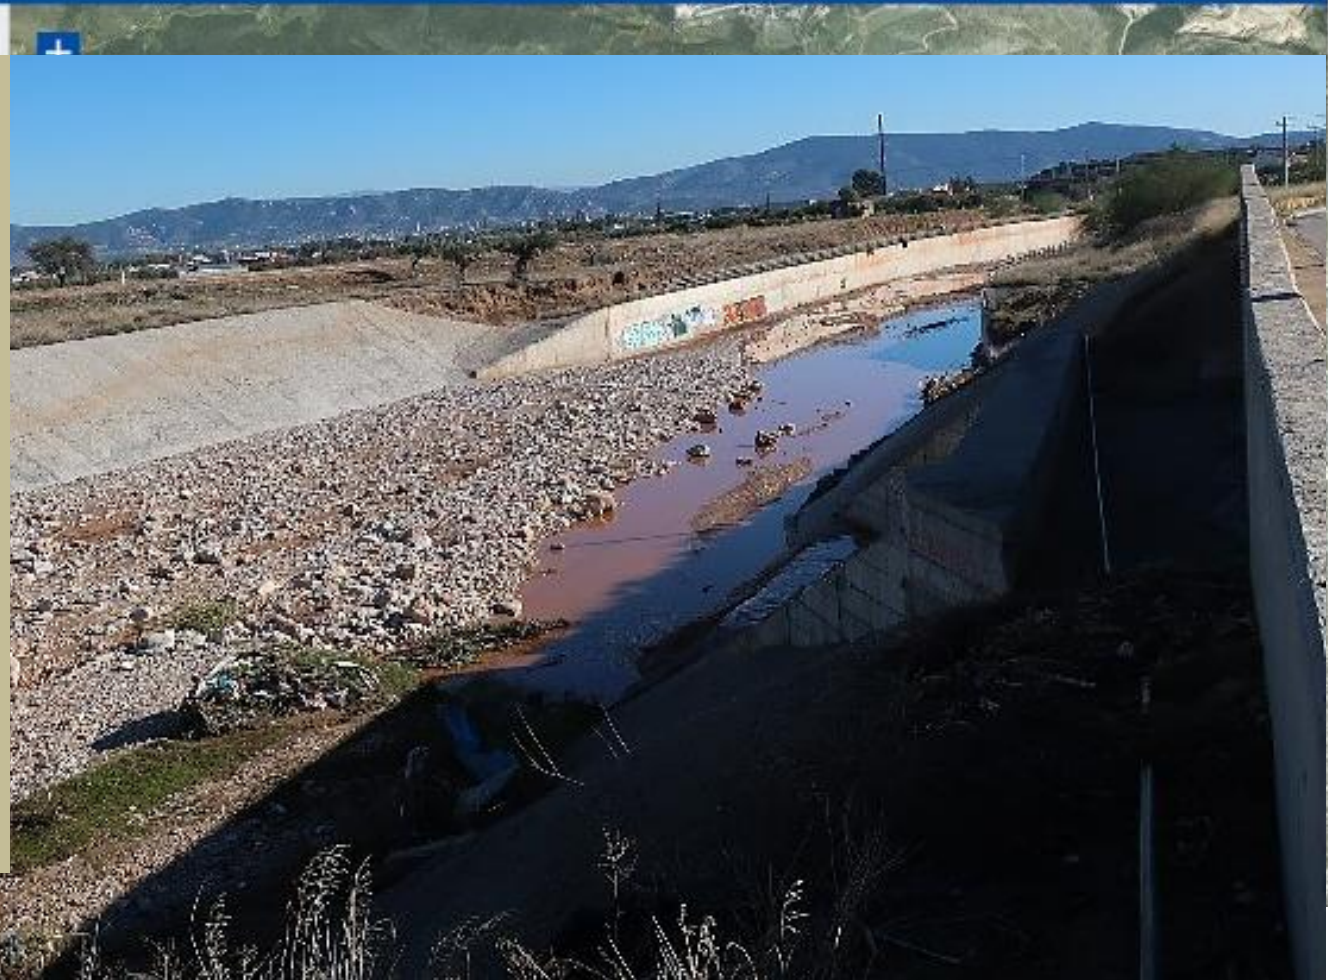
**Χαρακτηριστικό παράδειγμα 2:**

Η εκτροπή των διευθετημένων ρεμάτων Σούρες και Μικρό Αικατερίνη, μετά την συμβολή τους, μέσω κλειστού τεχνικού έργου ορθογωνικής διατομής από σκυρόδεμα και η εκβολή τους στον Σαρανταπόταμο ήταν επαρκής και αποσόβησε την πλημμύρα της Ελευσίνας.

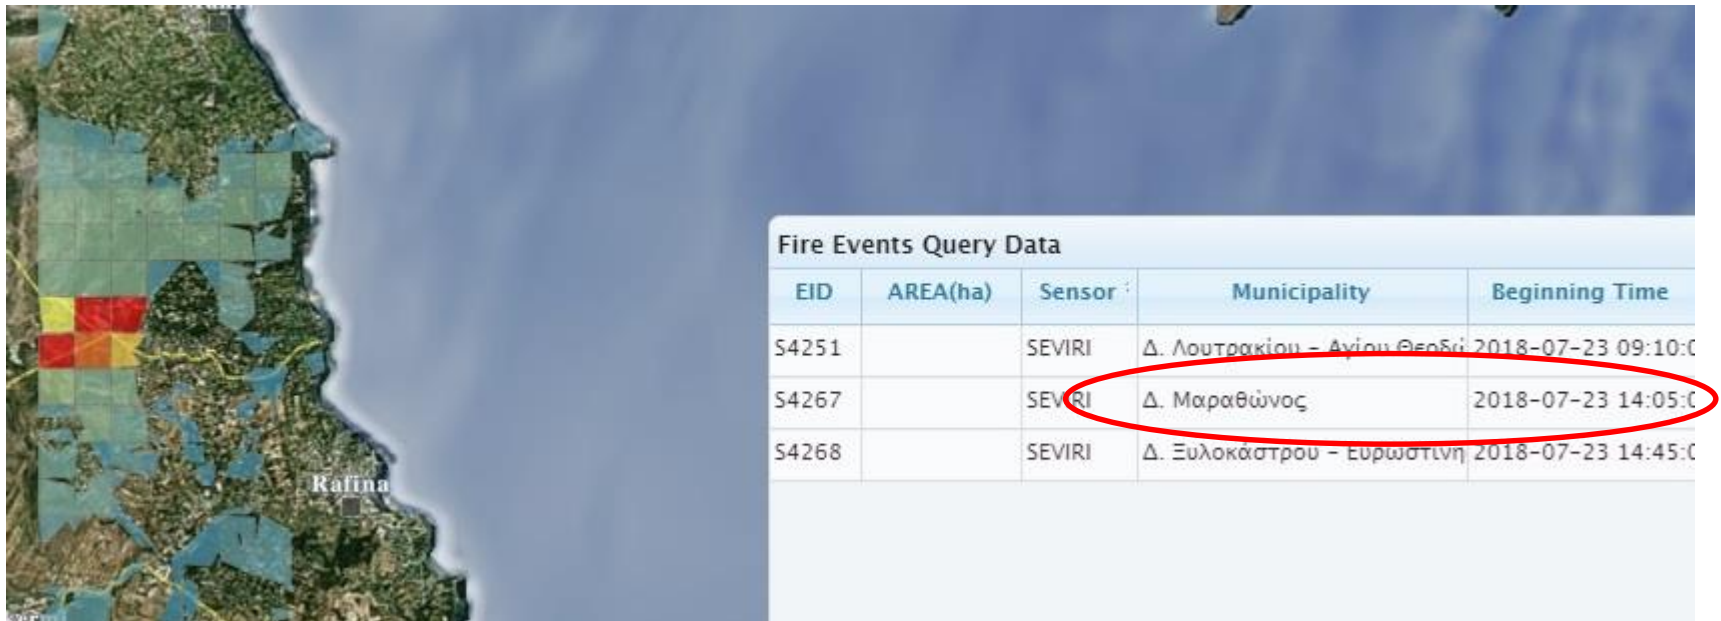
Το Κέντρο Αριστείας BEYOND μέσω της υπηρεσίας FireHUB παρακολουθούσε την εξέλιξη της πυρκαγιάς στο Μάτι από την πρώτη στιγμή (17:05) και για κάθε 5 λεπτά της ώρας με 500 μ. χωρική ανάλυση.

This screen shows the first alert that was sent by the FireHub system of BEYOND at 17:05 local time, that is 5-7 minutes later than the official start of the fire (between 16.55-17:00). The FireHub web site is open and accessible at that time by all and the authorities of Fire Brigades at <http://195.251.203.238/seviri/>

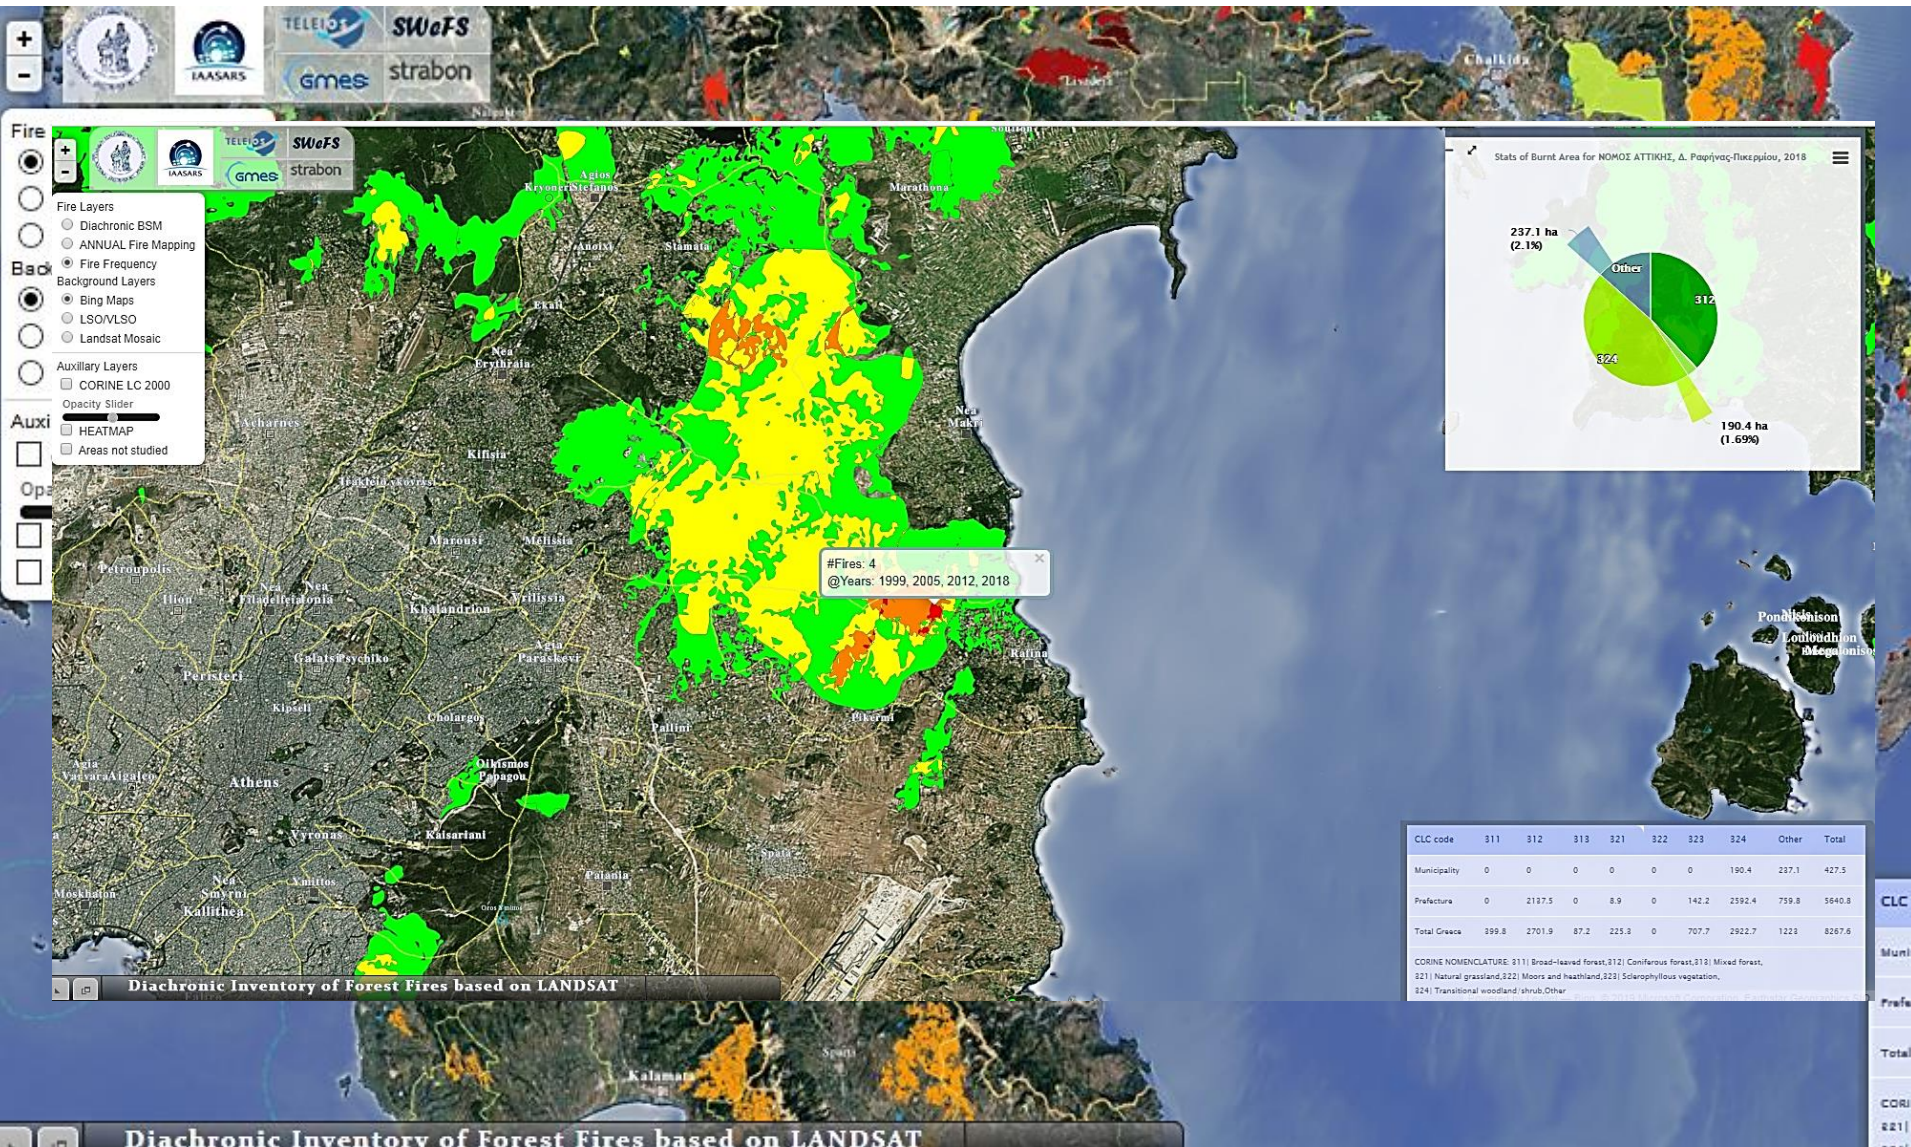
Το Κέντρο BEYOND, χρησιμοποιώντας δεδομένα Sentinel -1A SLC καθοδικής τροχιάς λήψης, έδωσε την πρώτη εκτίμηση των καμένων εκτάσεων.

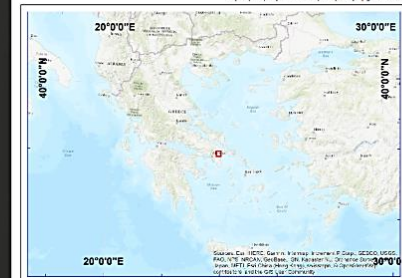
## Μάτι (Ανατολική Αττική) Πρώτη εκτίμηση των καμένων εκτάσεων με χρήση δορυφορικής τηλεπισκόπησης 24-07-2018

Sentinel-1A SLC (VV polarization)

RGB Pseudocolor

Red: Coherence\_12-07-2018 & 24-07-2018 (μετά-γεγονότος)

Green: Coherence\_12-07-2018 & 19-05-2018 (προ-γεγονότος)

Blue: Coherence\_12-07-2018 & 24-07-2018 (μετά-γεγονότος)

Χρησιμοποιήθηκαν δεδομένα Sentinel-1A SLC (Single Complex Lock), καίκτης πόλωσης (VV) με καθοδική τροχιά λήψης, με ημερομηνίες λήψης 12-07-2018 & 19-05-2018 (προ-γεγονότος) και 24-07-2018 (μετά-γεγονότος). Η πρώτη εκτίμηση των καταστροφών υλοποιήθηκε εφαρμόζοντας την τεχνική της συμβολομετρικής συνάφειας σε δύο ζεύγη εικόνων, με το πρώτο ζεύγος να αφορά τις δύο προ-γεγονότος εικόνες (12-07-2018 & 19-05-2018) και το δεύτερο τις εικόνες μετά-γεγονότος (24-07-2018) και προ-γεγονότος (12-07-2018). Ειδικότερα, οι αλλαγές του τοπίου ανιχνεύονται μέσω της δημιουργίας μιας ψευδεχρωμικής εικόνας και εντοπίζονται στις περιοχές που απεικονίζονται με πράσινο χρωματισμό.

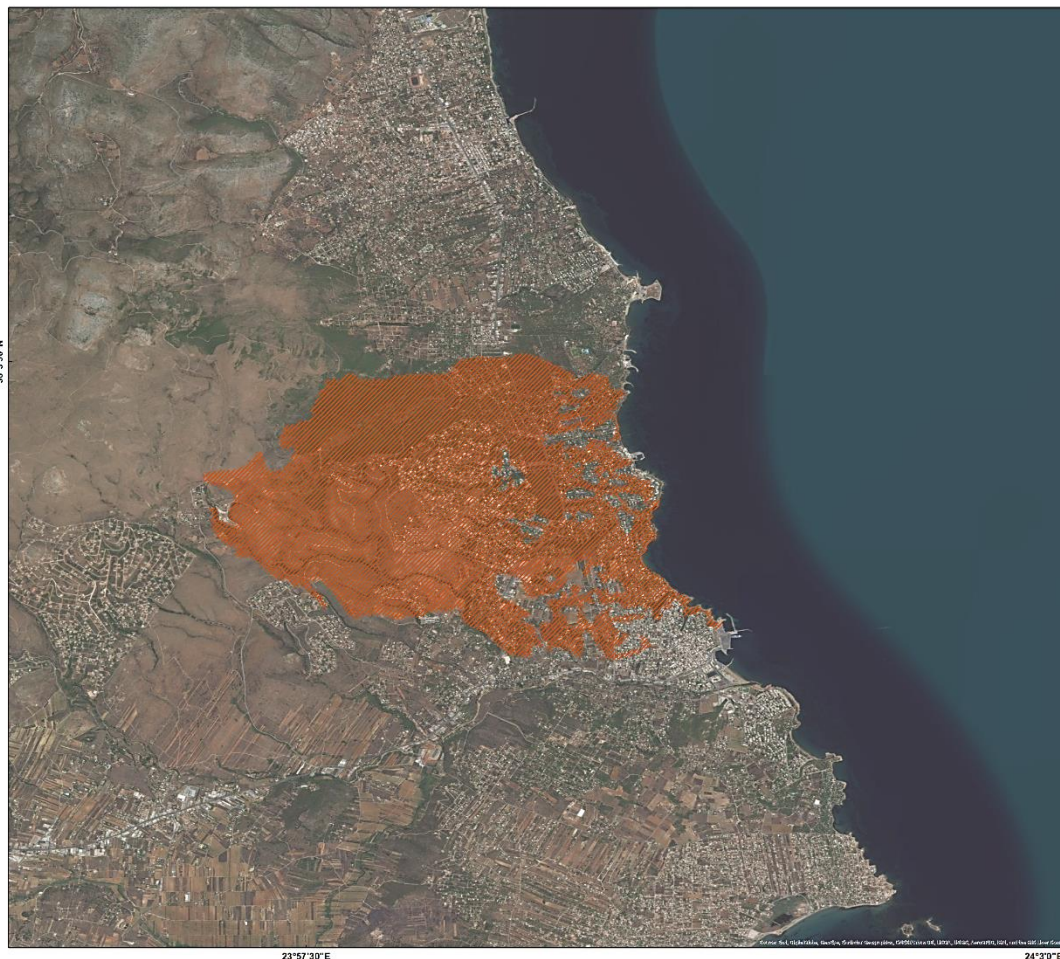
## Μάτι (Ανατολική Αττική) Νεότερη εκτίμηση των καμμένων εκτάσεων με χρήση δορυφορικής τηλεπισκόπησης 25-07-2018

Στη συνέχεια η ομάδα μας επεξεργάστηκε έναν συνδυασμό δορυφορικών δεδομένων χαμηλής, μεσαίας και υψηλής ανάλυσης (LANDSAT-7 ETM, SENTINEL-3A και SENTINEL-2), και δημοσίευσε επικαιροποιημένο χάρτη με νεότερη εκτίμηση των καμμένων εκτάσεων (1300 εκτάρια).

Περιοχή εκτίμησης καμμένων εκτάσεων 25-07-2018.  
Συνολικής έκτασης 1300 (εκτάρια)

Λόγω αδυναμίας λήψης εικόνας υψηλής ανάλυσης χωρίς νεφοκάλυψη πάνω από την περιοχή ενδιαφέροντος, χρησιμοποιήθηκε ένας συνδυασμός δορυφορικών δεδομένων χαμηλής, μεσαίας και υψηλής ανάλυσης και συγκεκριμένα: LANDSAT-7 ETM με ημερομηνία λήψης 04/04/2018 (πρό-γεγονός) & LANDSAT-7 ETM, SENTINEL-3A και SENTINEL-2 με ημερομηνίες λήψης 25/07/2018 (μετ-γεγονός). Η νεότερη εκτιμώμενη έκταση των καμμένων πεδίων είναι της τάξης των 1300 ha. Θα ακολουθήσουν ακριβέστερες εκτιμήσεις υψηλής ανάλυσης με τη χρήση UAV. Η εκτίμηση αυτή έγινε εφαρμόζοντας τη Διαφορά του Κανονικοποιημένου Δείκτη Καμμένων Εκτάσεων (NBR), αξιοποιώντας την πρότερη (LANDSAT-7 ETM) και τις μεθυσμένες του γεγονότος εικόνες (LANDSAT-7 ETM, SENTINEL-3A, SENTINEL-2).

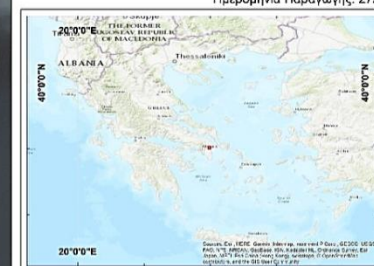
**Μάτι (Ανατολική Αττική)  
Λεπτομερής εκτίμηση των καμένων  
εκτάσεων 26-07-2018**

Περιοχή εκτίμησης καμένων εκτάσεων 26-07-2018, συνολικής έκτασης της τάξης των 1260 ha

Επεξεργασμένη δορυφορική Εικόνα WORLDVIEW-3, πολύ υψηλής χωρικής ανάλυσης (30 εκ.), ημερομηνίας λήψης 26/07/2018, χορηγία της εταιρείας TotalView.

Προκατασκευασμένη φωτοερμηνεία της δορυφορικής εικόνας WORLDVIEW-3, η οποία ελήφθη 3 ημέρες μετά το γεγονός. Η λεπτομερέστερη εκτιμώμενη έκταση των καμένων περιοχών είναι της τάξης των 1260 ha. Θα ακολουθήσουν ακριβέστερες εκτιμήσεις υπερψηφικής ανάλυσης με χρήση UAV.

Μετάπειτα η ομάδα μας επεξεργάστηκε εικόνα πολύ υψηλής χωρικής ανάλυσης WORLDVIEW-3 χορηγία της TotalView (30 εκ.), και δημοσίευσε επικαιροποιημένο χάρτη με λεπτομερή εκτίμηση των καμένων εκτάσεων (1260 εκτάρια).
